SAFEMED III

**Séminaire consacré aux enquêtes
sur les accidents et incidents de mer**

**Système marocain d'enquêtes sur
accidents et incidents de mer**

Abordage:
entre le navire porte conteneur «LADY ROSEBUD»
Et
Le chalutier congélateur «MARISCAR »

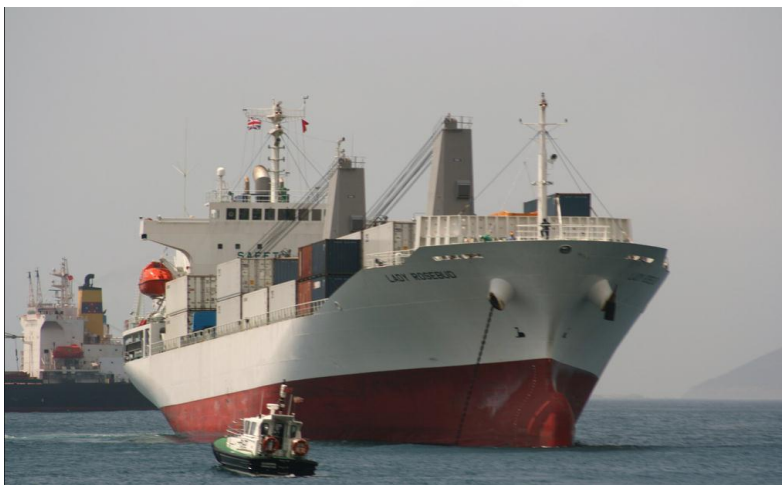
LADY ROSEBUD

Le « Lady Rosebud » a subi une brèche coté bâbord ainsi que des égratignures au niveau de l'étrave subis après l'abordage.

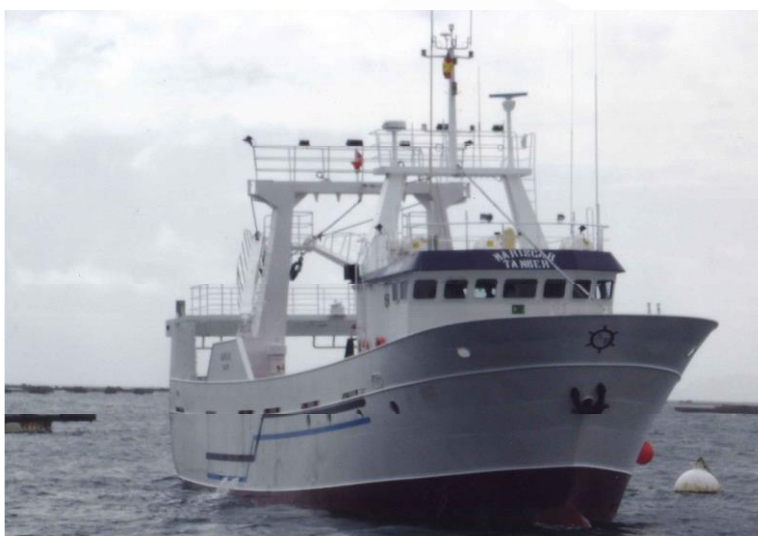
1. Le navire « Lady Rosebud » a abordé le chalutier congélateur « Mariscar » le 05 décembre 2011 à 14h35 UTC.
Le chalutier congélateur « Mariscar » a coulé totalement à la position:
L : 35° 28,0 Nord G : 009° 27,0 Ouest.
